ПАСПОРТ ДОСТУПНОСТИ
объекта социальной инфраструктуры (ОСИ)

АКТ ОБСЛЕДОВАНИЯ
(объекта социальной инфраструктуры)
К ПАСПОРТУ ДОСТУПНОСТИ ОСИ
№ _____

муниципальное бюджетное образовательное учреждение дополнительного образования детей
«Станция юных туристов Надеждинского района»,
692481, Приморский край, Надеждинский район, с. Вольно – Надеждинское, пер. Торговый, 12А

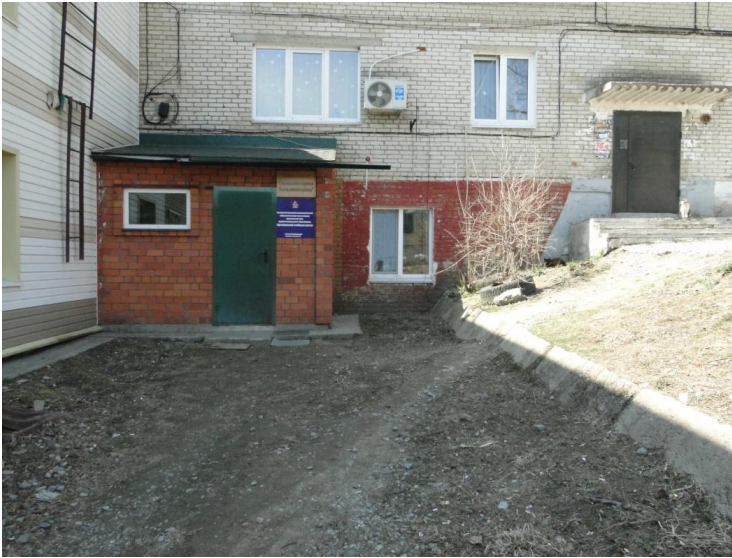
Фото № 1

№ п/п	Наименование функционально - планировочного элемента	Наличие элемента		Выявленные нарушения и замечания		Работы по адаптации объектов		
		есть/нет	№ на плане	№ фото	Содержание	Значимо для инвалида (категория)	Содержание	Виды работ
1.1	Вход (входы) на территорию	есть		1	Нет асфальтового покрытия	К, О, С	Укладка асфальтового покрытия.	ТР.
1.2	Путь (пути) движения на территории	есть		1	Нет асфальтового покрытия	К, О, С	Укладка асфальтового покрытия.	ТР.
1.3	Лестница (наружная)	нет		-	-	-	-	-
1.4	Пандус (наружный)	нет		-	-	-	-	-
1.5	Автостоянка и парковка	нет		-	-	-	-	-
	ОБЩИЕ требования к зоне			1	Нет асфальтового покрытия.	К, О, С	Укладка асфальтового покрытия.	ТР.

Наименование структурно-функциональной зоны	Состояние доступности* (к пункту 3.4 Акта обследования ОСИ)	Приложение		Рекомендации по адаптации (вид работы)** к пункту 4.1 Акта обследования ОСИ
		№ на плане	№ фото	
Территория, прилегающая к зданию	ДП-И (У, Г) ДУ (О, С, К)		1	Текущий ремонт

Комментарий к заключению: На прилегающей территории требуется асфальтовое покрытие.

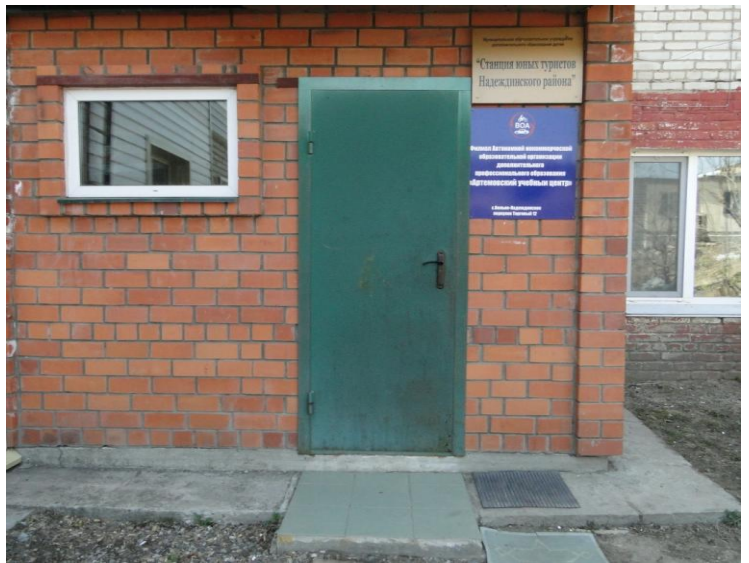
Фото № 2

№ п/п	Наименование функционально-планировочного элемента	Наличие элемента			Выявленные нарушения и замечания		Работы по адаптации объектов	
		есть/нет	№ на плане	№ фото	Содержание	Значимо для инвалида (категория)	Содержание	Виды работ
2.1	Лестница (наружная)	нет			-			
2.2	Пандус (наружный)	нет		-	Не нуждается			
2.3	Входная площадка (перед дверью)	есть		2	Входная площадка в неудовлетворительном состоянии.	К, О, С	Замена входной площадки.	ТР.
2.4	Дверь (входная)	есть		2	Имеется порог	К, О, С	Сгладить порог	ТР.
2.5	Тамбур	есть		3	Не выявлено	К, О, С		ТР.
	ОБЩИЕ требования к зоне				Входная площадка в неудовлетворительном состоянии, имеется порог	К, О, С	Замена входной площадки, сгладить порог	ТР.

Наименование структурно-функциональной зоны	Состояние доступности* (к пункту 3.4 Акта обследования ОСИ)	Приложение		Рекомендации по адаптации (вид работы)** к пункту 4.1 Акта обследования ОСИ
		№ на плане	№ фото	
Вход в здание	ДП-И (Г, У) ДУ (С, К, О)		2,3	Текущий ремонт

Комментарий к заключению: Замена входной площадки, сгладить порог.

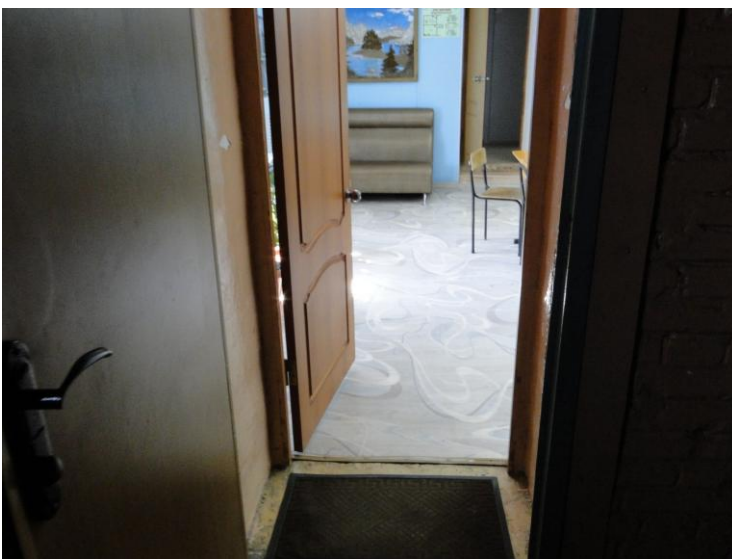
Фото № 3

3.5	Дверь	есть		3	Не обозначены яркой контрастной краской дверные проемы. Размеры дверей не соответствуют установленным нормам.	К, С	Обозначить контрастной яркой краской дверные проемы. Расширить дверные проемы.	ТР.

3.6	Пути эвакуации (в т.ч. зоны безопасности)	есть						
	ОБЩИЕ требования к зоне			3	Не обозначены яркой контрастной краской дверные проемы. Размеры дверей не соответствуют установленным нормам.	К, С	Обозначить контрастной яркой краской дверные проемы. Расширить дверные проемы.	ТР.

Наименование структурно-функциональной зоны	Состояние доступности* (к пункту 3.4 Акта обследования ОСИ)	Приложение		Рекомендации по адаптации (вид работы)** к пункту 4.1 Акта обследования ОСИ
		№ на плане	№ фото	
Пути движения внутри здания	ДЧ-И (О, Г, У) ДУ (С, К)		3	Текущий ремонт

Комментарий к заключению: Обозначить контрастной яркой краской дверные проемы. Расширить дверные проемы.

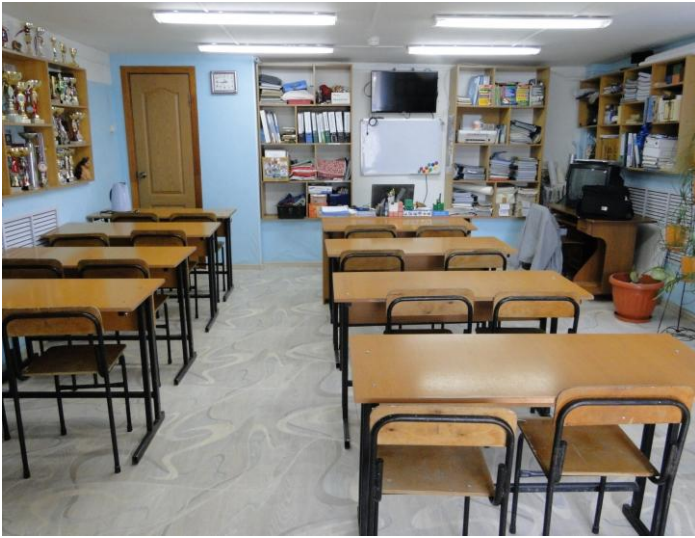
Φοτο Νο 4

Наименование структурно-функциональной зоны	Состояние доступности* (к пункту 3.4 Акта обследования ОСИ)	Приложение		Рекомендации по адаптации (вид работы)** к пункту 4.1 Акта обследования ОСИ
		№ на плане	№ фото	
Кабинетная форма обслуживания	ДУ (К, О, Г, С, У)		4,5

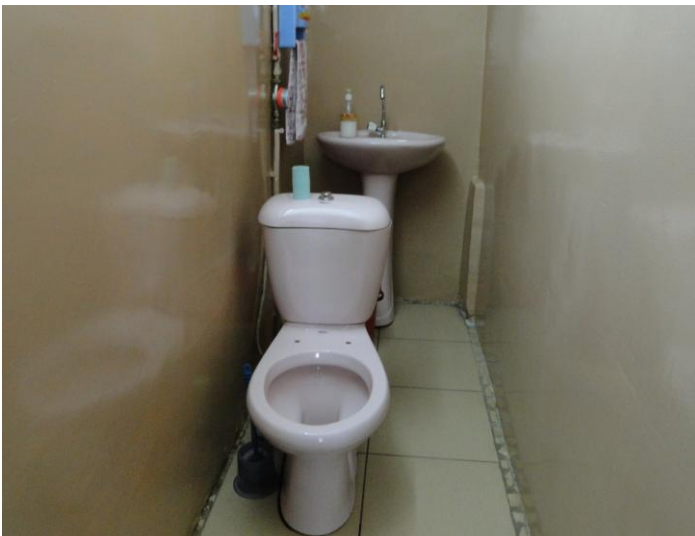
Φοτο Νο 6

№ п/п	Наименование функционально-планировочного элемента	Наличие элемента			Выявленные нарушения и замечания		Работы по адаптации объектов	
		есть/нет	№ на плане	№ фото	Содержание	Значимо для инвалида (категория)	Содержание	Виды работ
5.1	Туалетная комната	есть		6	Отсутствуют крючки, отсутствует кнопка вызова, поручни. Имеется порог при входе .	К, О, С	Установить крючки, кнопку вызова, поручни. Сгладить порог при входе.	ТР.
5.2	Душевая/ванная комната	нет						
5.3	Бытовая комната (гардеробная)	нет						
	ОБЩИЕ требования к зоне			6	Отсутствуют крючки, отсутствует кнопка вызова, поручни. Имеется порог при входе.	К, О, С	Установить крючки, кнопку вызова, поручни. Сгладить порог при входе.	ТР.

Наименование структурно-функциональной зоны	Состояние доступности* (к пункту 3.4 Акта обследования ОСИ)	Приложение		Рекомендации по адаптации (вид работы)** к пункту 4.1 Акта обследования ОСИ
		№ на плане	№ фото	
Туалетные комнаты	ДЧ-И (Г, У) ДУ (С, К, О)			Текущий ремонт
